Zeměměřický a katastrální inspektorát v Plzni

Č.j.: ZKI PL -29/2019

Informace o výsledcích kontrol za rok 2018

zveřejňované podle ust. § 26 zákona č. 255/2012 Sb., o kontrole (kontrolní řád)

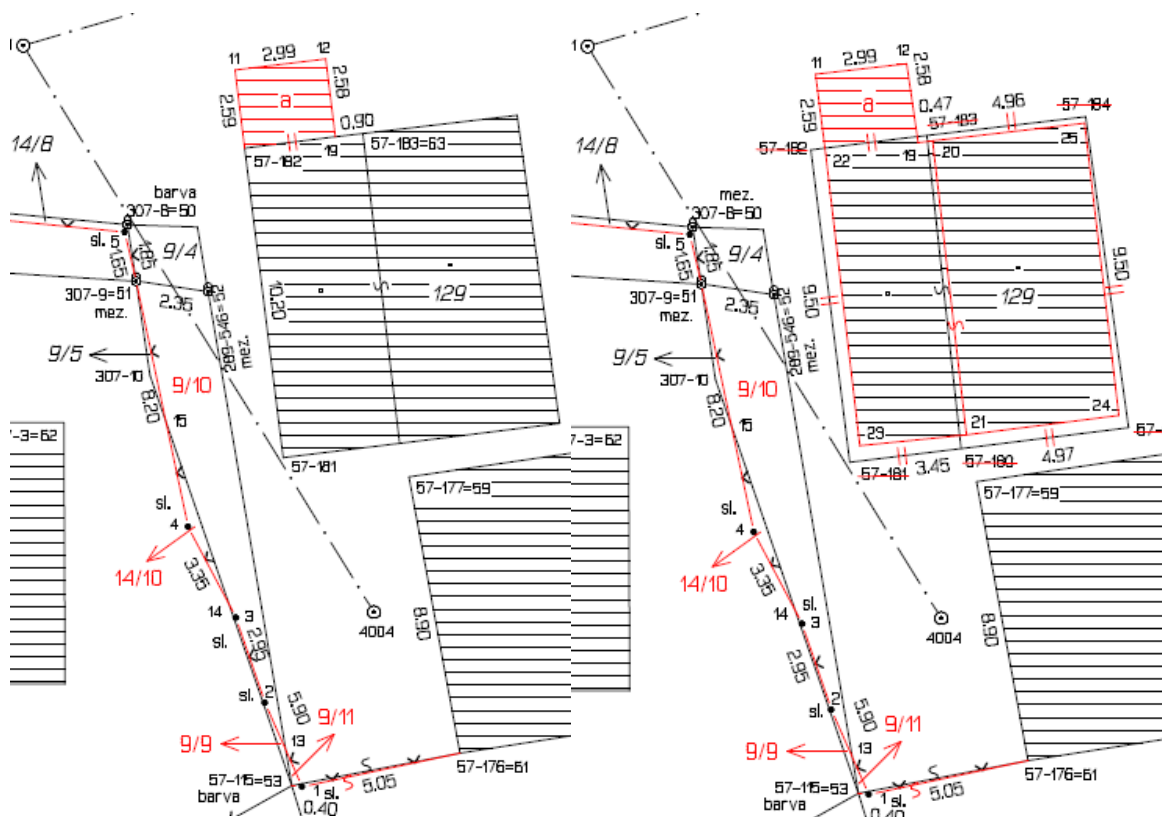
- Další příklad zjištěných pochybností na základě porovnání dvou verzí ZPMZ: Na obrázku níže je na západní zdi budovy na st.p.č. 129 uvedena oměrná míra, a to v první verzi 10,20 m (vlevo) a v druhé verzi 9,50 m (vpravo). Rozdíl činí 70 cm, přestože by se mělo jednat o délku měřenou mezi stejnými rohy budovy (což vyplývá i z dalších částí dokumentace).

- V případě zaměřeného plotu v těsné blízkosti dosavadní nevlastnické hranice pozemku, byly vytvořeny malé parcely o výměře 1 m², jejichž existence je v rozporu s ust. § 2 písm. a) KatZ, přičemž druh pozemku a způsob využití v novém stavu zjevně neodpovídal skutečnosti v terénu. V podobných případech by mělo být provedeno sloučení parcel, popř. ztotožnění některých částí hranic. Např. v severní části p.č. 9/9 (viz obr. výše) je šířka parcely pouze 5 cm.

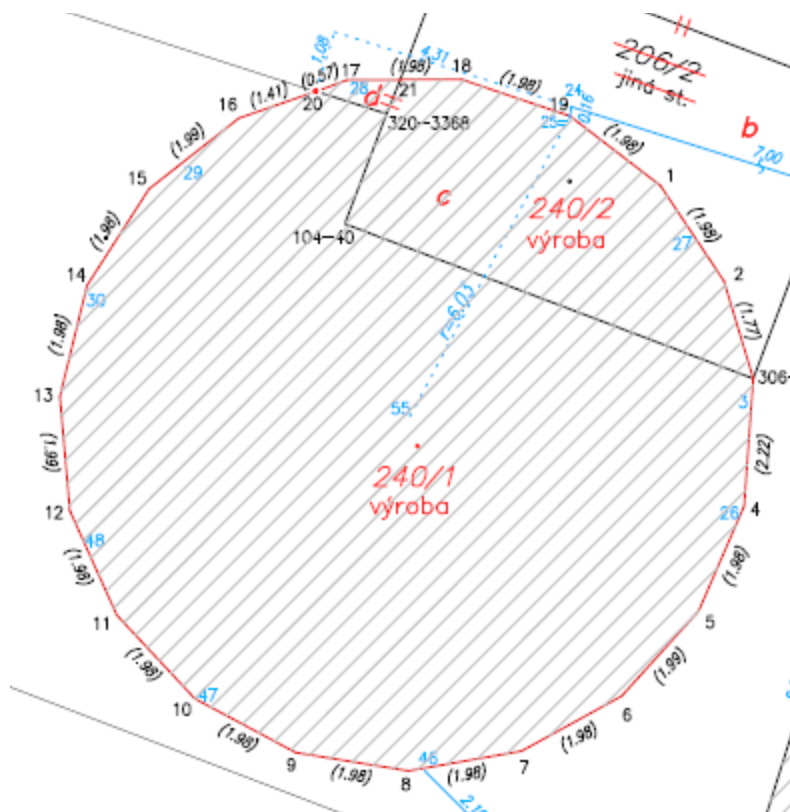
- Na obvodu budovy bylo zaměřeno 10 bodů, které ve výsledku nejsou lomovými body změny. Souřadnice lomových bodů změny byly určeny interpolací bodů na kružnici, jejíž střed a poloměr byl určen na základě tří zaměřených bodů. Ostatní měřené body na budově nebyly využity pro výpočet kružnice a nebylo provedeno ani porovnání jejich polohy s výslednou interpretací obvodu budovy, nebylo tak doloženo, zda se geometrické určení neodchyluje od skutečného průběhu hranice o více než 0,10 m, což je požadováno v § 5 odst. 3 KatV. Ze stejného důvodu by bylo vhodné doložit, že výška kruhových úsečí nad interpolovanými tětivy nepřesahuje 0,10 m. Pozn.: KatV umožňuje také případné využití kružnice nebo její části pro zobrazení obvodu budovy.
